## **INFORME SOBRE LA AVENIDA ACAECIDA EN EL RÍO URUMEA LOS DÍAS 5 A 7 DE NOVIEMBRE DE 2011**

**24 de noviembre de 2011**

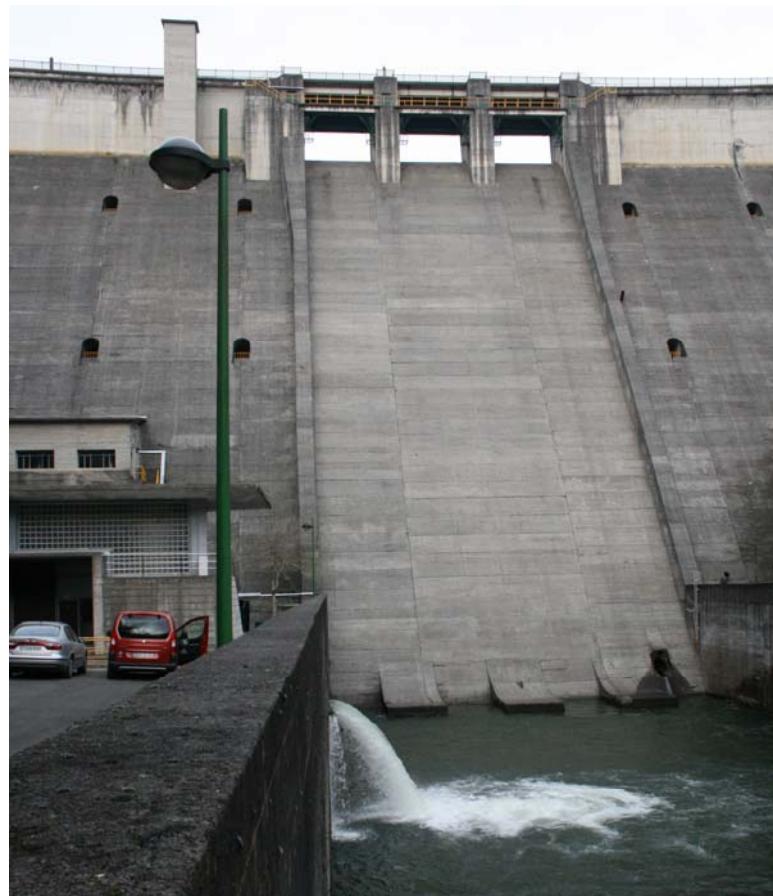
La presa se encontraba en su situación habitual de explotación, que supone que las compuertas “Taintor” del aliviadero permanecen en su posición de reposo, es decir, levantadas o abiertas; y que los órganos inferiores de desagüe (desagües de fondo izquierdo y derecho y válvulas “Howell” de 400 y 700 mm) permanecen cerrados. En esa situación, se procede únicamente al desembalse del caudal habitual de abastecimiento (variable entre 0,75 y 1,00 m<sup>3</sup>/s), que se dirige por el Canal Bajo a la potabilizadora de Petritegi (Astigarraga); y al del caudal ecológico (variable entre 0,325 y 1,50 m<sup>3</sup>/s) que es el único vertido al río Añarbe y, por ende, al Urumea.

**La presa de Añarbe con las compuertas del aliviadero abiertas y vertiendo al río Añarbe únicamente el caudal ecológico**

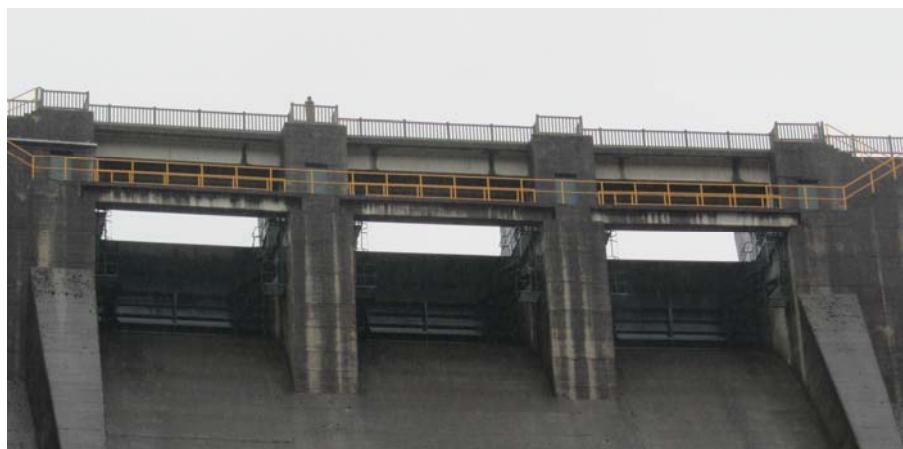
Las compuertas del aliviadero se cerraron a las 12.30 h. del domingo día 6 de noviembre, cuando el volumen embalsado alcanzaba la cota 155,47 (quedando por tanto 53 cm de margen hasta la del labio del aliviadero-cota 156) y suponía 36.435.468 m<sup>3</sup>; es decir cuando quedaba un resguardo de 844.157 m<sup>3</sup>.

**Compuertas del aliviadero cerradas a las 12.30 h. del domingo 6 de noviembre**

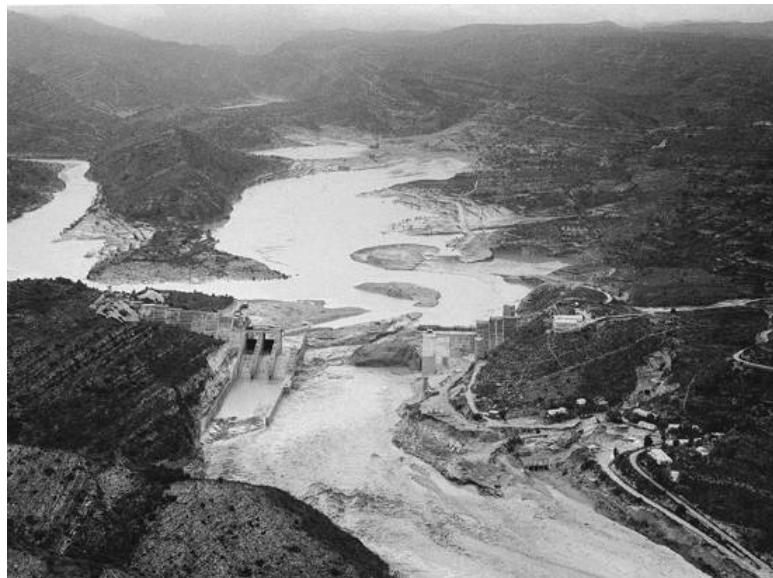
Fruto de la gravísima preocupación causada en todas las autoridades y organismos de gestión del agua por el derrumbamiento catastrófico de la Presa de Tous (edificada en la provincia de Valencia, sobre el río Júcar y a 40 km de la capital valenciana) el 20 de octubre de 1982, fue criterio de la entonces Confederación Hidrográfica del Norte - nunca comunicado de una manera explícita, formal, por escrito y con los requisitos de una comunicación administrativa oficial- de no utilizar en lo sucesivo las compuertas de la presa, manteniéndolas siempre abiertas.

Presa de Tous tras su rotura el 20 de octubre de 1982

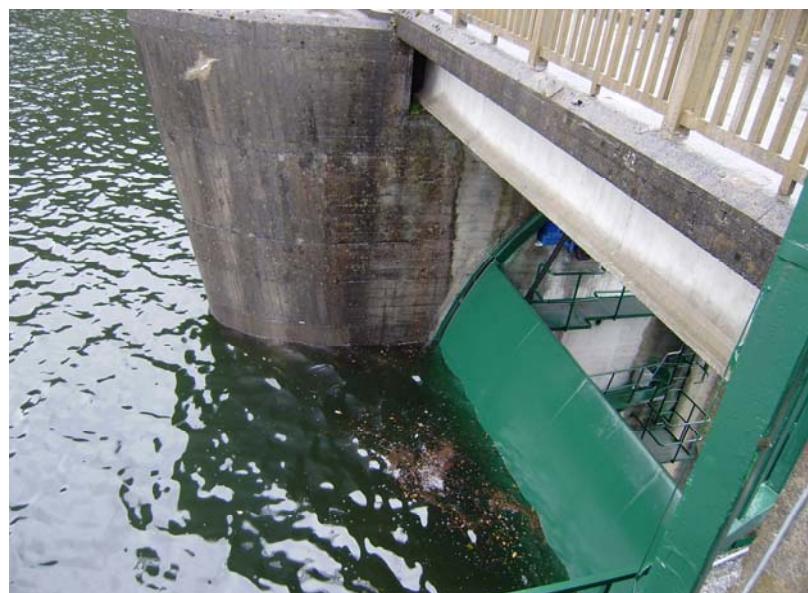
Compuertas “Taintor” del aliviadero cerradas y reteniendo mayores volúmenes en el embalse

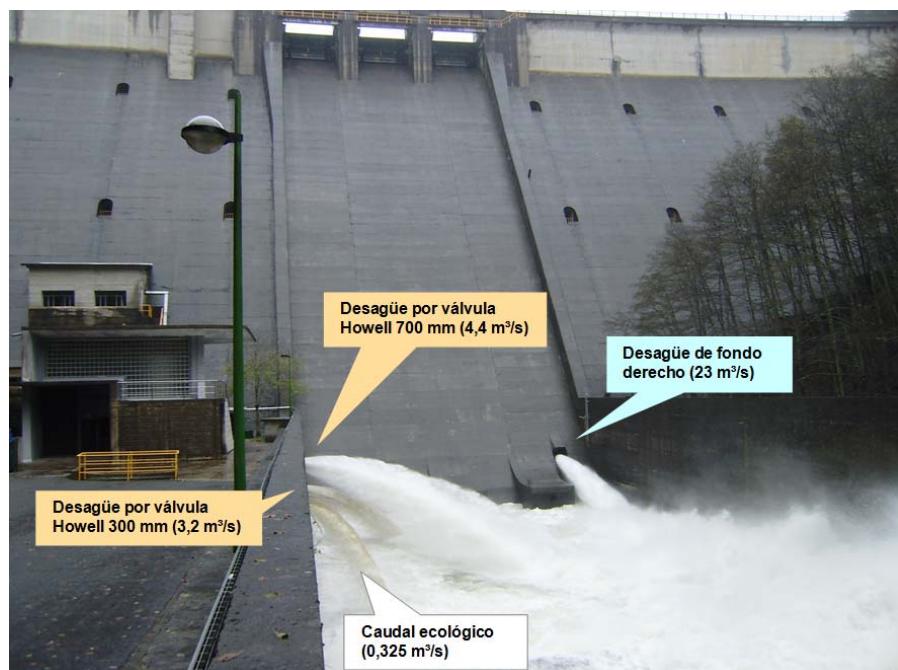
Para ello, a las 9.00 h. de la mañana del lunes 7 de noviembre, habiendo descendido el nivel del Urumea en Ereñozu a 1,90 m, se adopta la decisión de aumentar en un pequeño escalón supplementario el desembalse de la presa. Así, a las 10.00 h. se procede a la apertura de las dos válvulas Howell de Ø 400 y 700 mm (esta última al 38%) con caudales respectivos de 3,2 y 4,4 m<sup>3</sup>/s (caudales teóricos de 3,5 y 5 m<sup>3</sup>/s), que vienen a sumarse al desembalse de 23 m<sup>3</sup>/s que se venía efectuando por el desagüe de fondo derecho desde las 00.00 h. del día.

Órganos de desembalse abiertos entre las 0.00 h. y las 10.00 h  
del lunes, 7 de noviembre

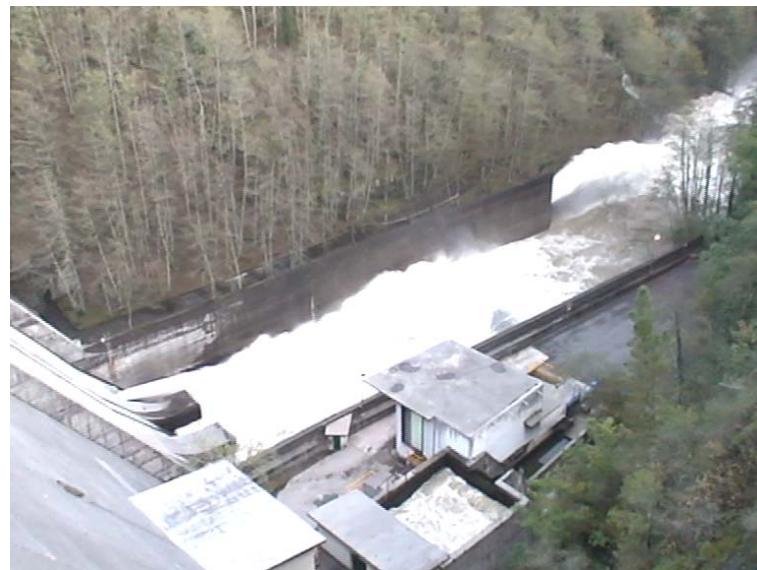
Así, habiendo descendido la altura del río en la regla de Ereñozu hasta 1,30 m a las 17.00 h., se procede en la Presa a la apertura del desagüe de fondo izquierdo, con un caudal de 33  $\text{m}^3/\text{s}$ .

**Apertura del desagüe de fondo izquierdo el martes 8 de noviembre**

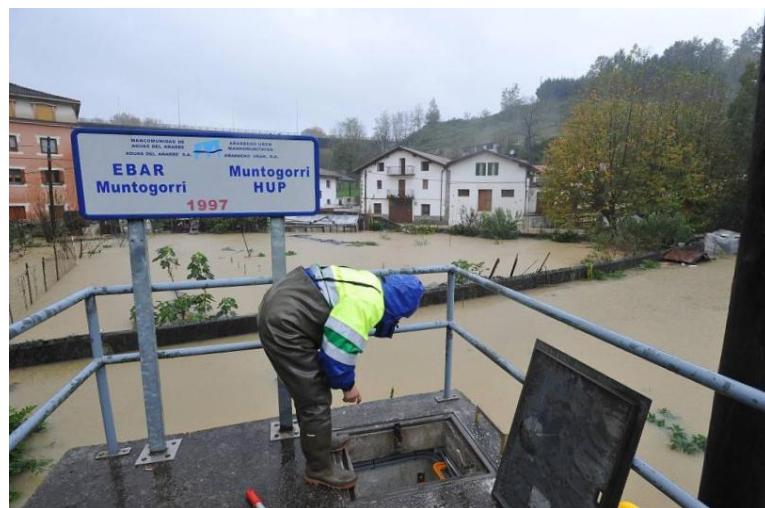
De la localización de las estaciones, en la inmediata proximidad del río Urumea y en cotas muy bajas cuando no subterráneas, se deduce con facilidad que se trata de instalaciones muy vulnerables ante las avenidas y crecidas del río.

En esta ocasión, de las 25 estaciones del sistema Urumea, un total de 14 de ellas padeció daños de diferente naturaleza e importancia que las dejaron no operativas en las horas álgidas del episodio (domingo 6 de noviembre).

Aguas del Añarbe ha dado cuenta a su compañía de seguros de las incidencias acaecidas, en la confianza de que, con cargo a la póliza de daños, pueda hacerse frente a los costes originados por la reparación de los daños causados por la avenida.

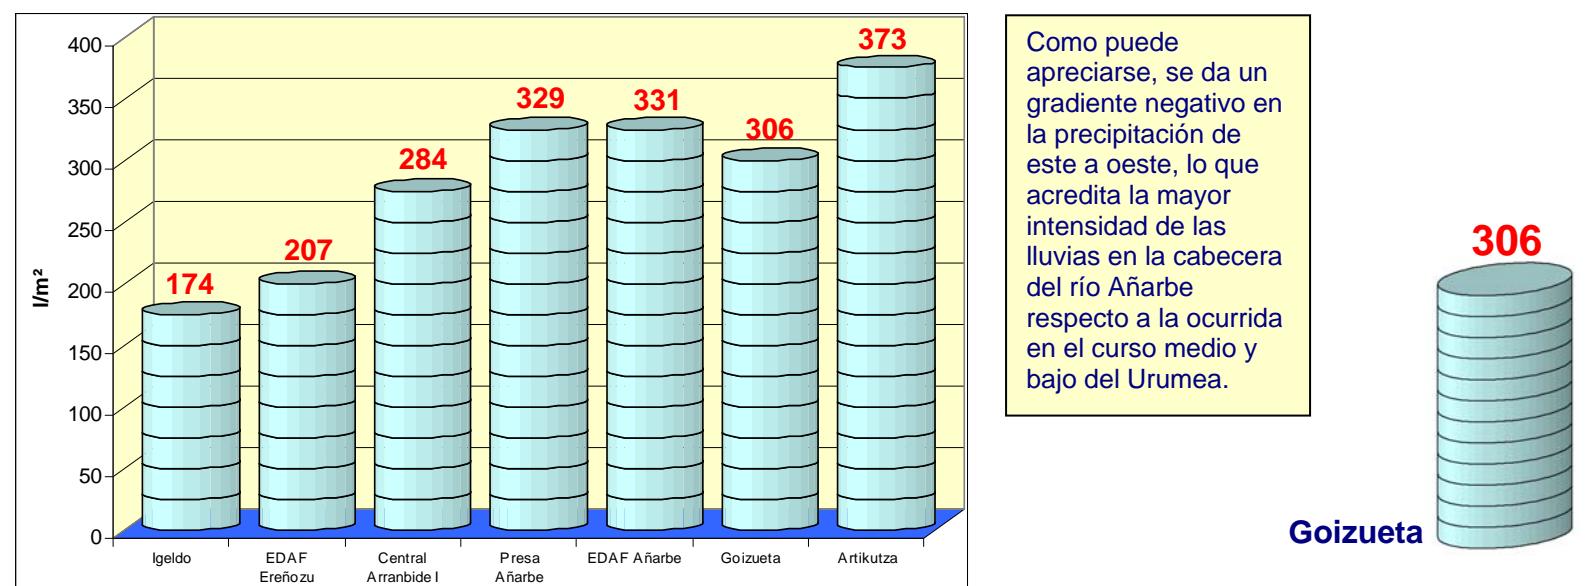
## PLUVIOMETRÍA EN LAS CUENCAS DEL AÑARBE Y EL URUMEA

Un embolsamiento de aire frío, desplazado desde el Mediterráneo y que alcanza posteriormente el Mar Cantábrico, asociado a la persistencia de dos frentes, uno de ellos cálido, provoca unas precipitaciones extraordinarias en la vertiente cantábrica, arrojando un total de 328 l/m² en los días 4 a 7 de noviembre de 2011, el 88% del cual cae los días 5 y 6, con un máximo de 148,8 l/m² el día 6 de noviembre.

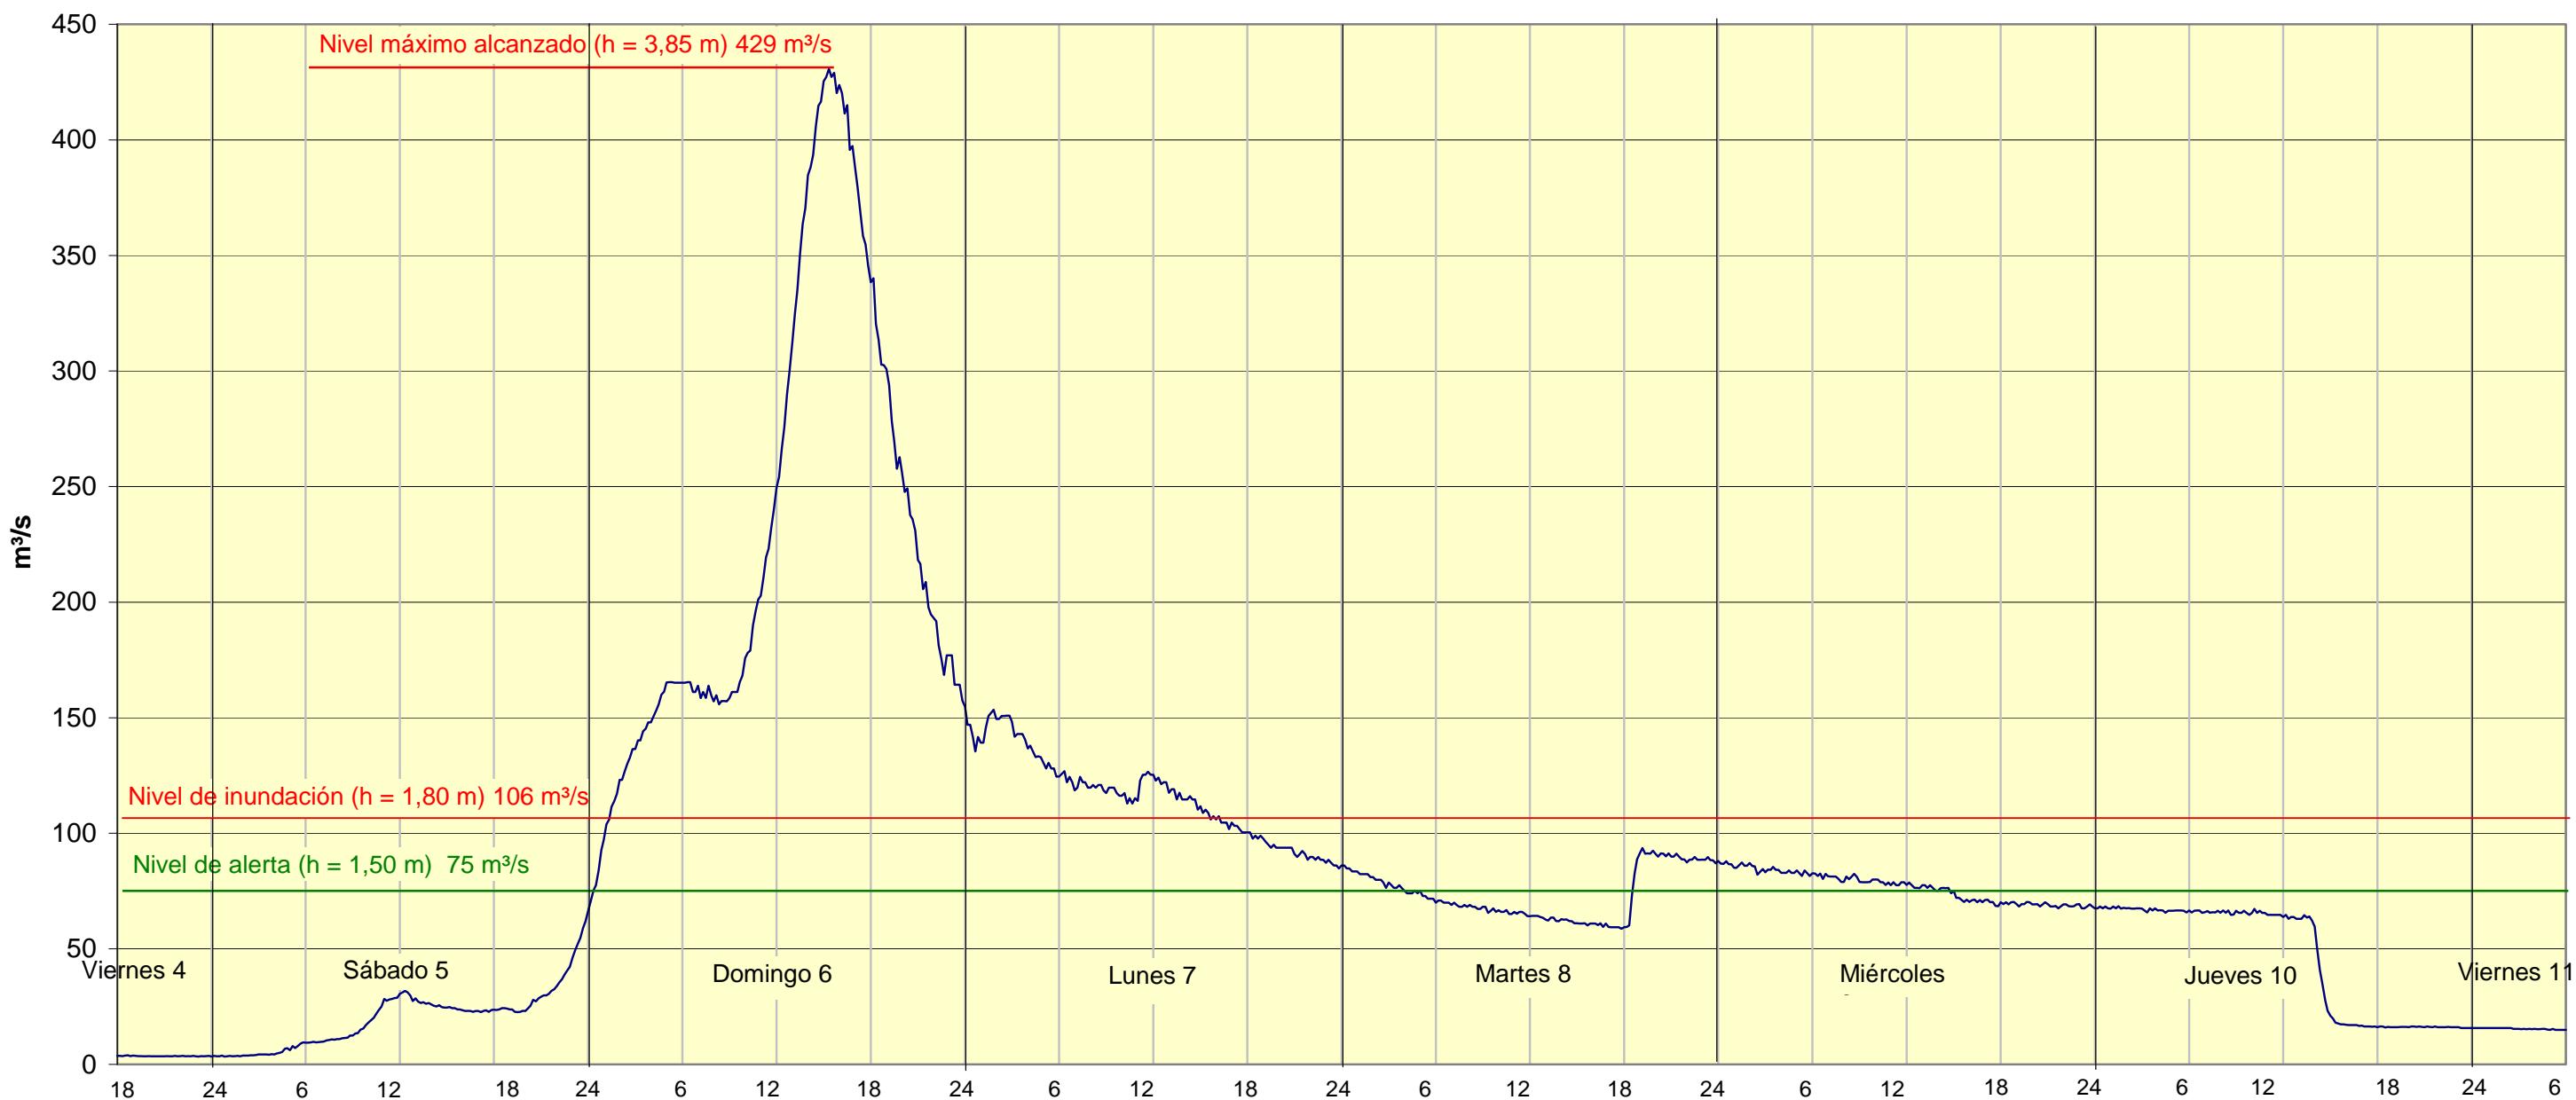
## Hidrograma de la avenida: caudal del río Urumea en Ereñozu del 4 al 11 de noviembre de 2011

Por las distintas administraciones y entidades responsables de la gestión del agua en la cuenca se tienen establecidos dos niveles de referencia en la regla sita en la EDAF (Estación de aforos) Ereñozu en Hernani: al sobrepasarse una altura de regla de 1,50 m (correspondiente a un caudal de 75 m³/s) se considera alcanzado el nivel de "alerta", momento a partir del cual es preciso adoptar pautas de vigilancia y control de la situación; de superarse una altura de regla de 1,80 m, se considera que se entra en el nivel de "inundación", si bien ésta afecta al principio únicamente a los terrenos más bajos de las riberas del río (huertas, algún espacio deportivo, etc.).

A continuación el hidrograma registra el descenso paulatino de los caudales circulantes por el río desde el lunes 7 al viernes 11, sin más excepción que los ligeros incrementos que producen las sucesivas maniobras de desembalse voluntario de caudales de la Presa de Añarbe, que son objeto de análisis más adelante. El nivel de 1,80 m de altura de regla se abandona el lunes 7 a las 14,50 h.

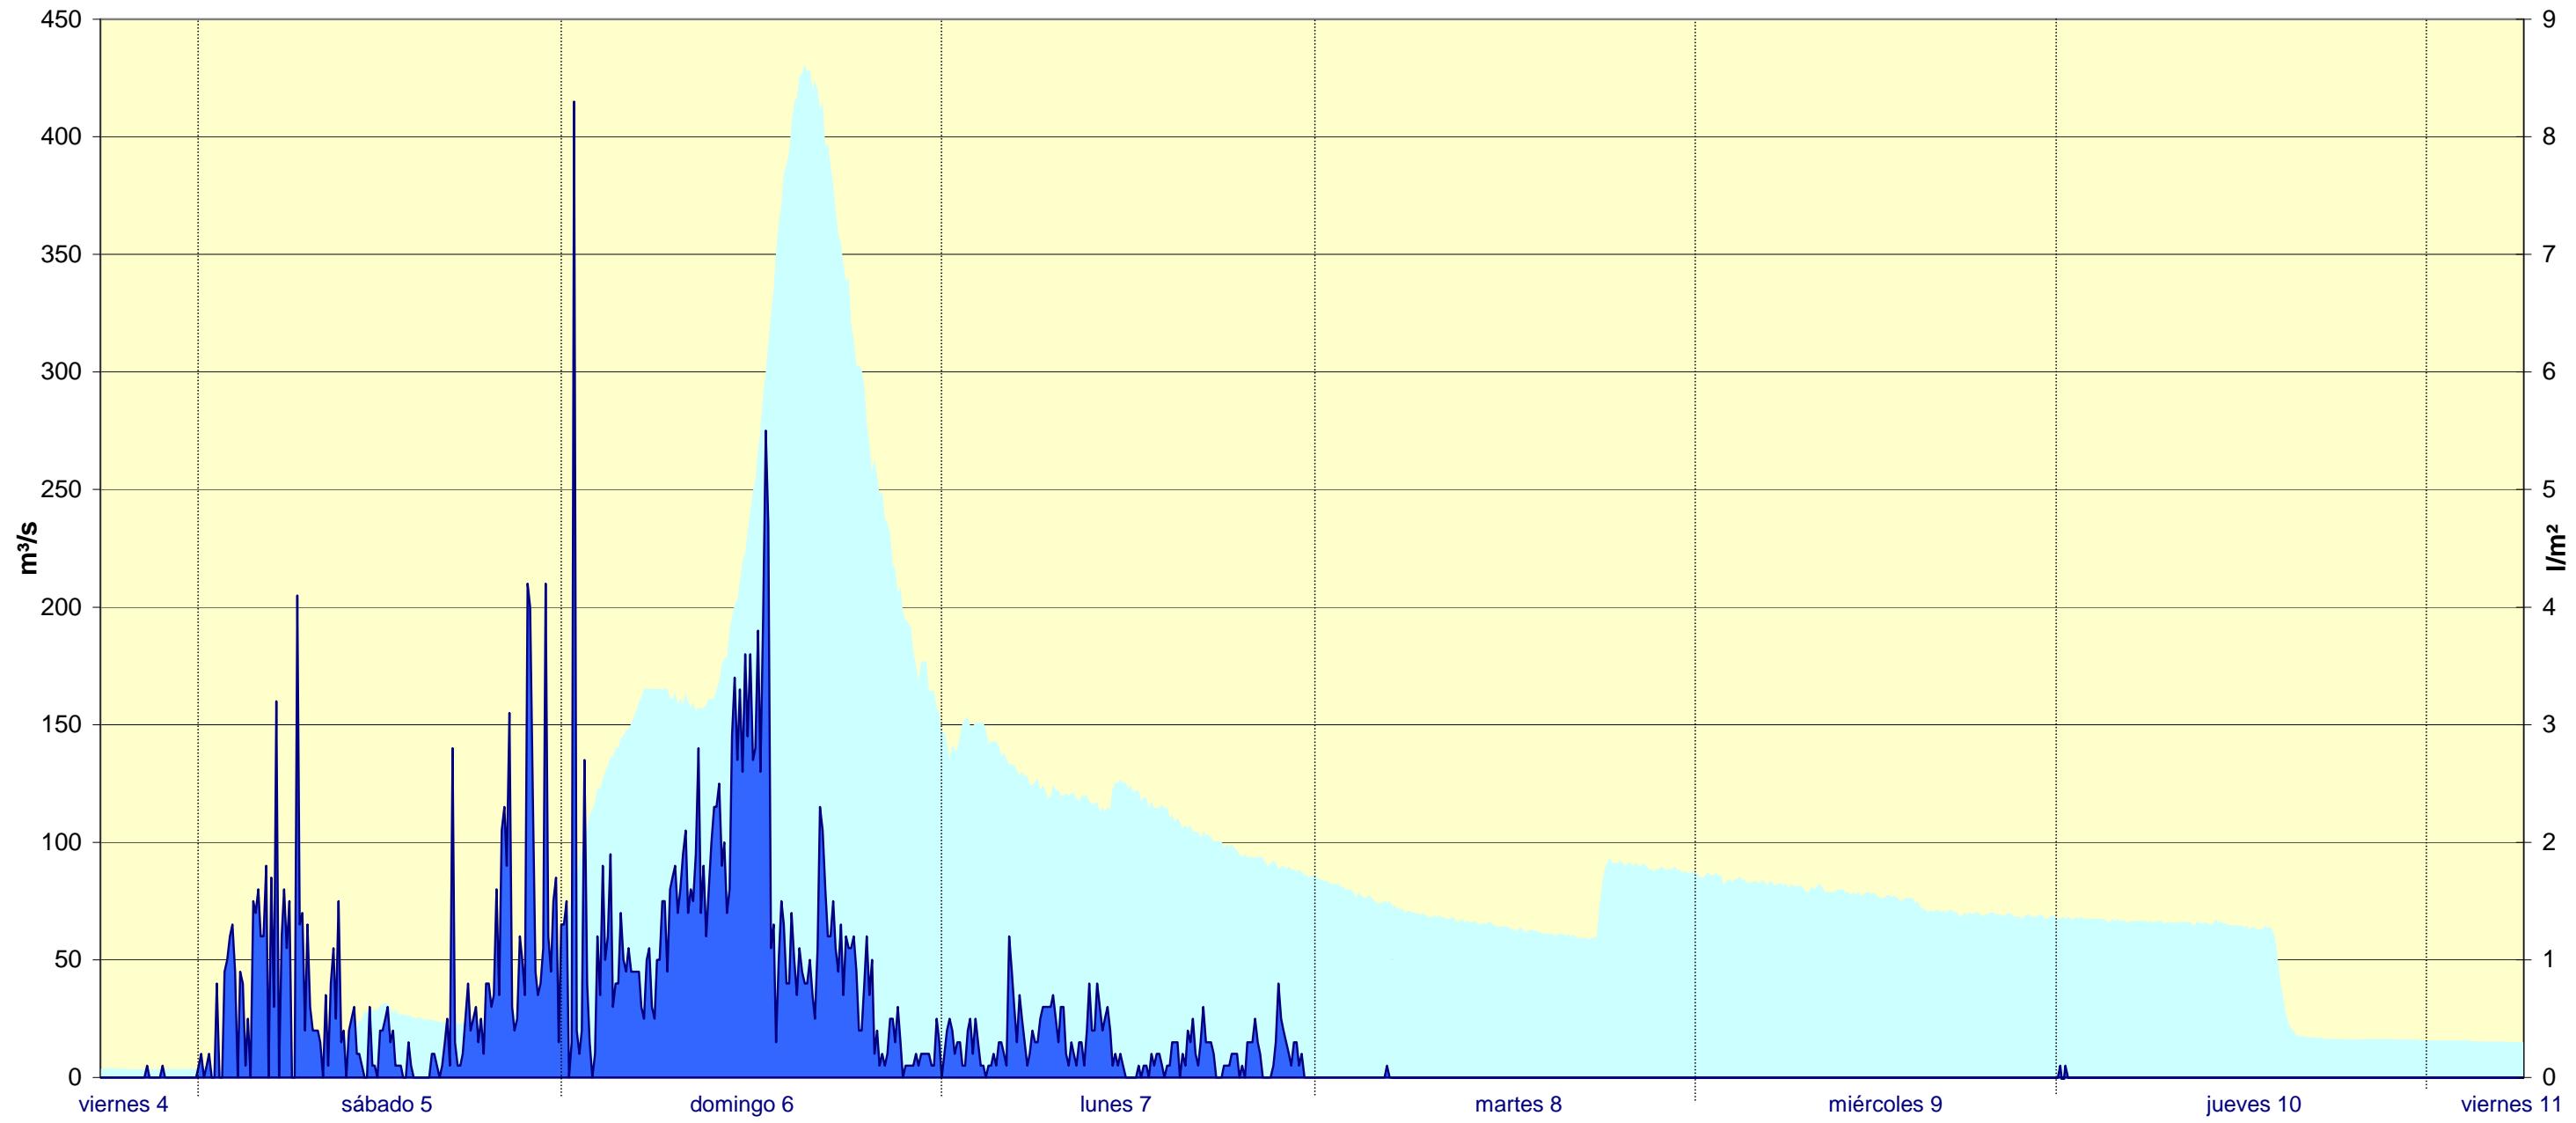
## Precipitaciones en la Presa de Añarbe (hietograma) e hidrograma de la avenida

El gráfico muestra, superpuesto al hidrograma de la avenida (masa en azul claro), el hietograma o representación de las precipitaciones diezminutales registradas en el pluviómetro de la Presa de Añarbe. El hidrograma queda referido a la escala vertical izquierda (de 0 a 450 m<sup>3</sup>/s) mientras el hietograma lo está a la escala vertical derecha (de 0 a 9 l/m<sup>2</sup> en diez minutos).

Como más adelante se verá, nada ha tenido que ver ningún desembalse de la Presa de Añarbe -que no se estaba produciendo en ningún momento- en la súbita y acelerada subida de los niveles del río Urumea.

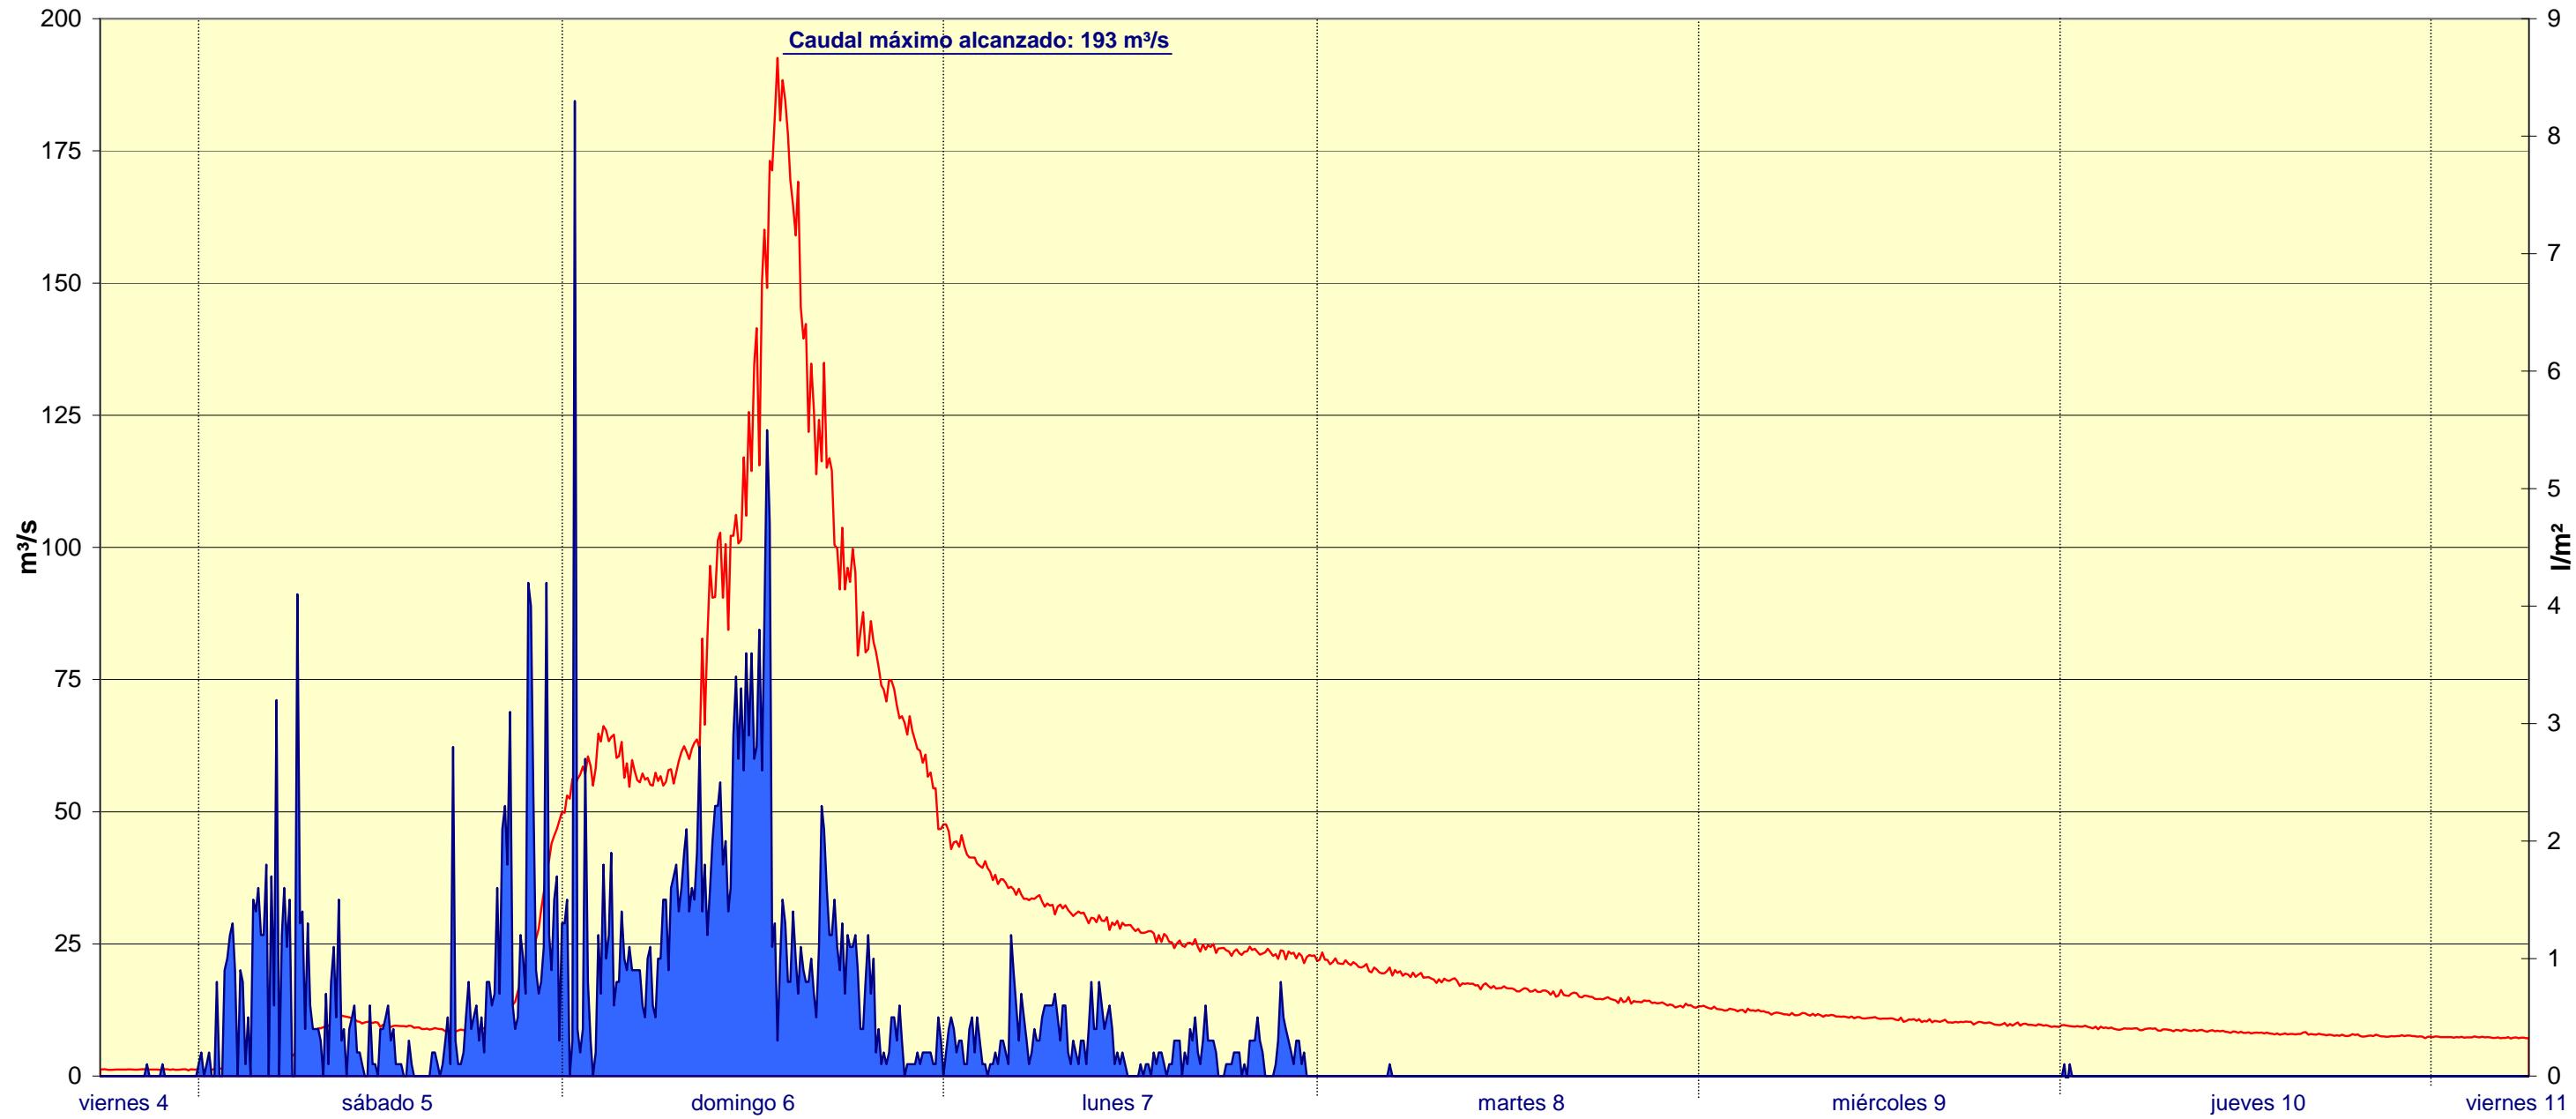
## Precipitaciones en la Presa de Añarbe (hietograma) y caudales entrantes en el embalse

El caudal máximo de entrada al embalse registrado durante el episodio ascendió a **192,62 m<sup>3</sup>/s**.

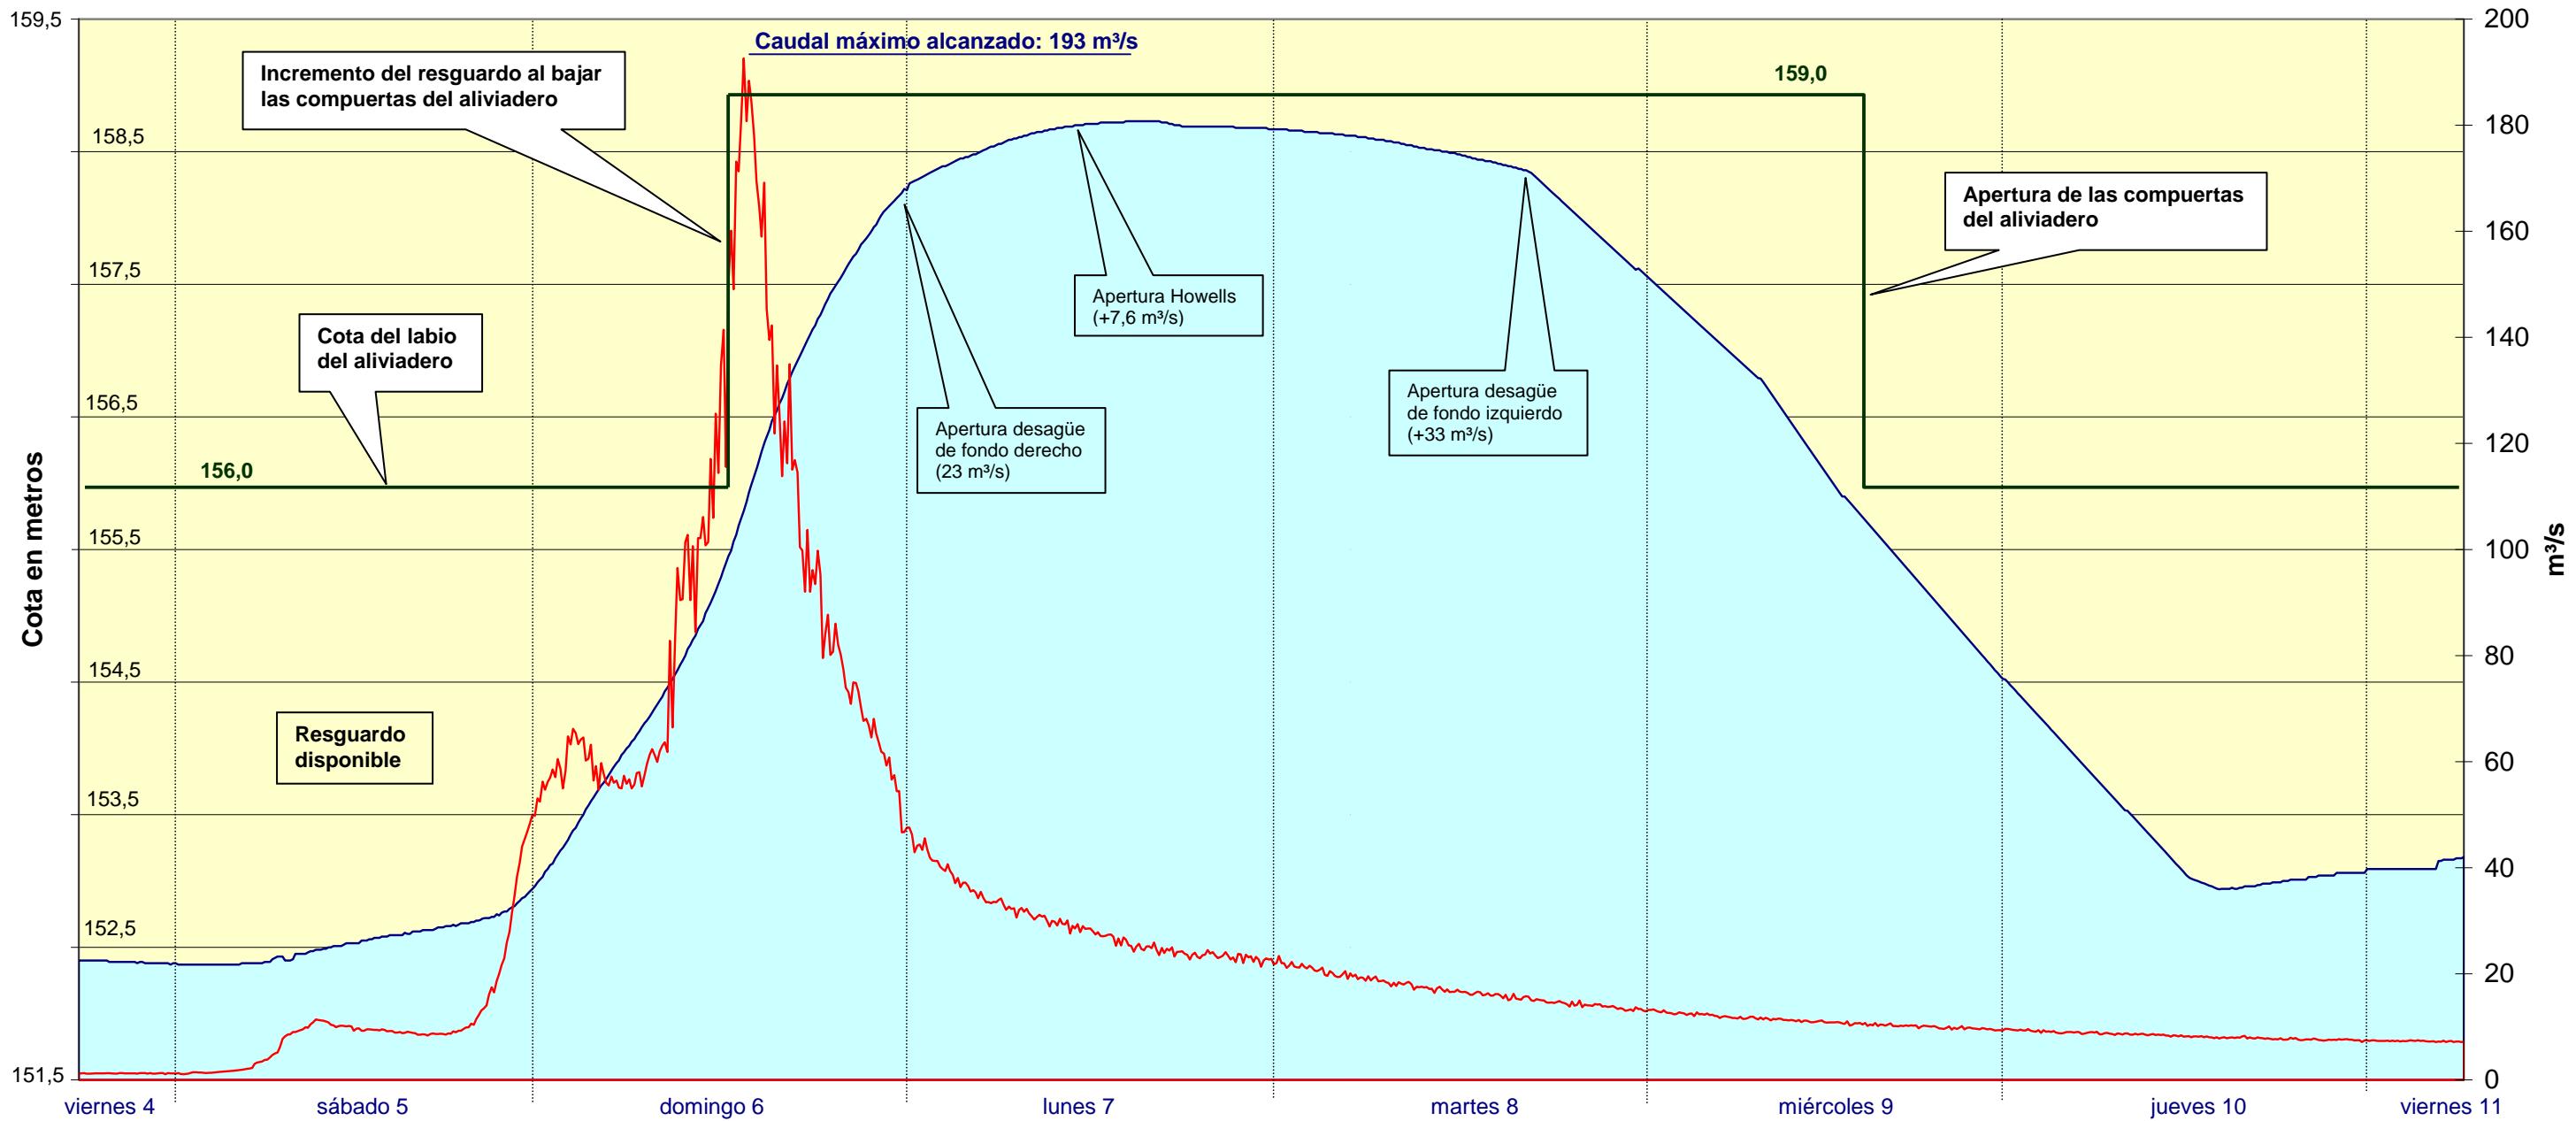
## Caudales de entrada al Embalse de Añarbe y volumen embalsado

El gráfico muestra, superpuesto a los caudales de entrada al embalse de Añarbe, el volumen embalsado por la presa durante el episodio, referido (en el eje vertical izquierdo) a la respectiva cota de embalse.

Como puede también apreciarse, ese cierre implicaba el incremento del resguardo en  $4.778.250 \text{ m}^3$ ; es decir, se contó con un resguardo total de  $10.065.527 \text{ m}^3$ , sin por ello incurrir en un riesgo excesivo, ya que en todo momento se previó no superar en ningún caso la cota 159 (utilizando únicamente los 3 primeros metros en altura de los 4 que permiten las compuertas del aliviadero).

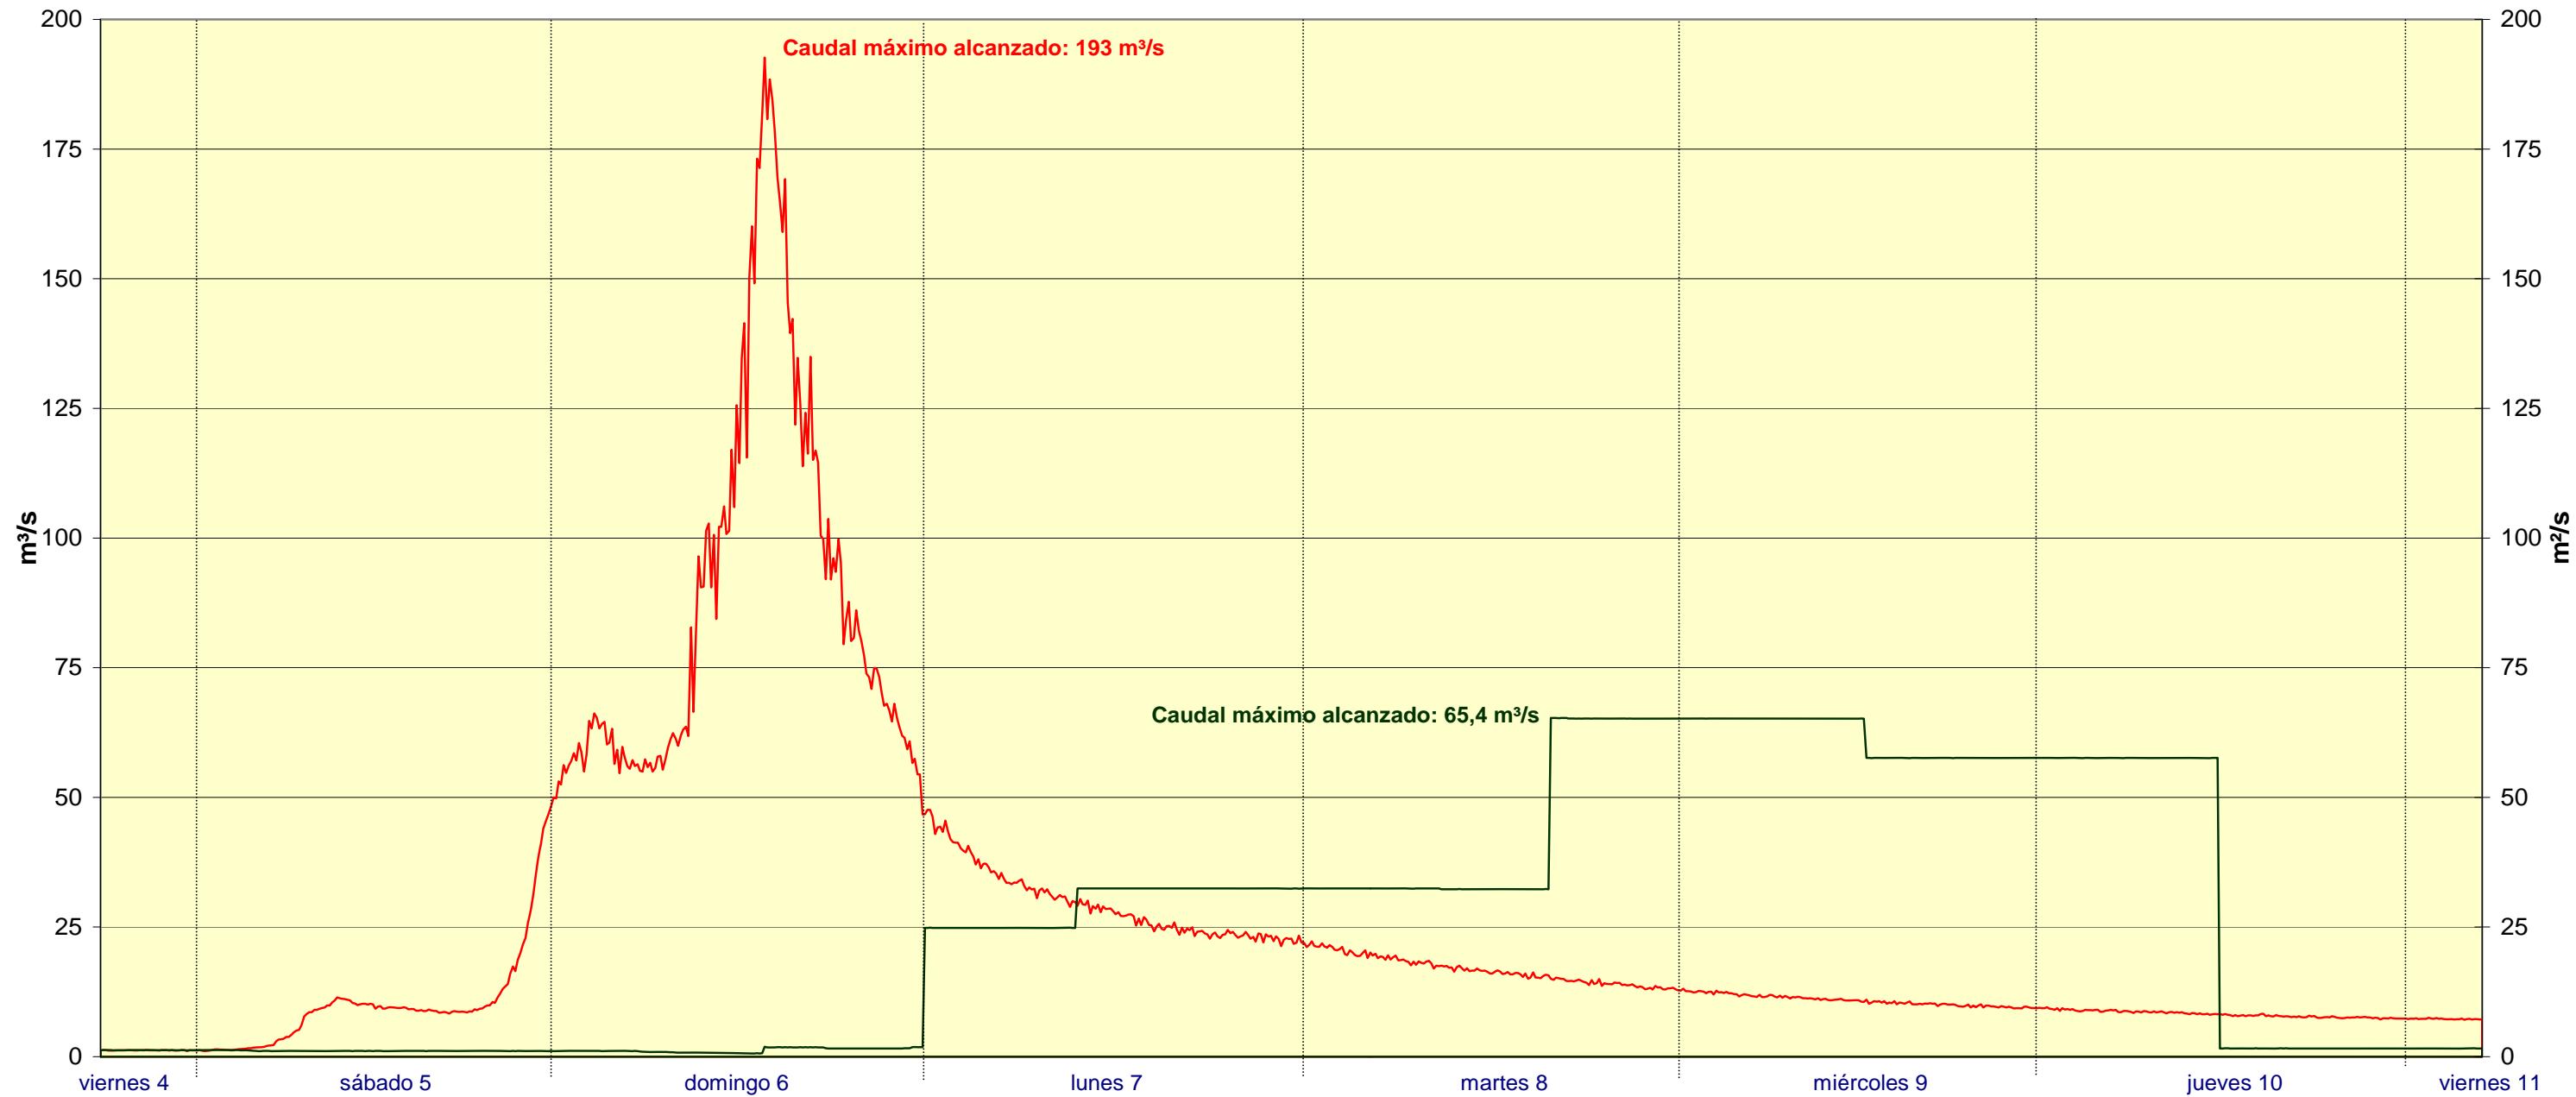
## Caudales entrantes y salientes en el Embalse y Presa de Añarbe

La superposición de los gráficos representativos de los caudales de entrada y salida de la presa y el embalse de Añarbe acredita bien el tradicional efecto de laminación que las estructuras hidráulicas de esta naturaleza aportan.

Más adelante se podrá apreciar la influencia de esos desembalses en el caudal circulante por el Urumea en Ereñozu.
