## **INFORME SOBRE LA AVENIDA ACAECIDA EN EL RÍO URUMEA LOS DÍAS 5 A 7 DE NOVIEMBRE DE 2011**

**24 de noviembre de 2011**

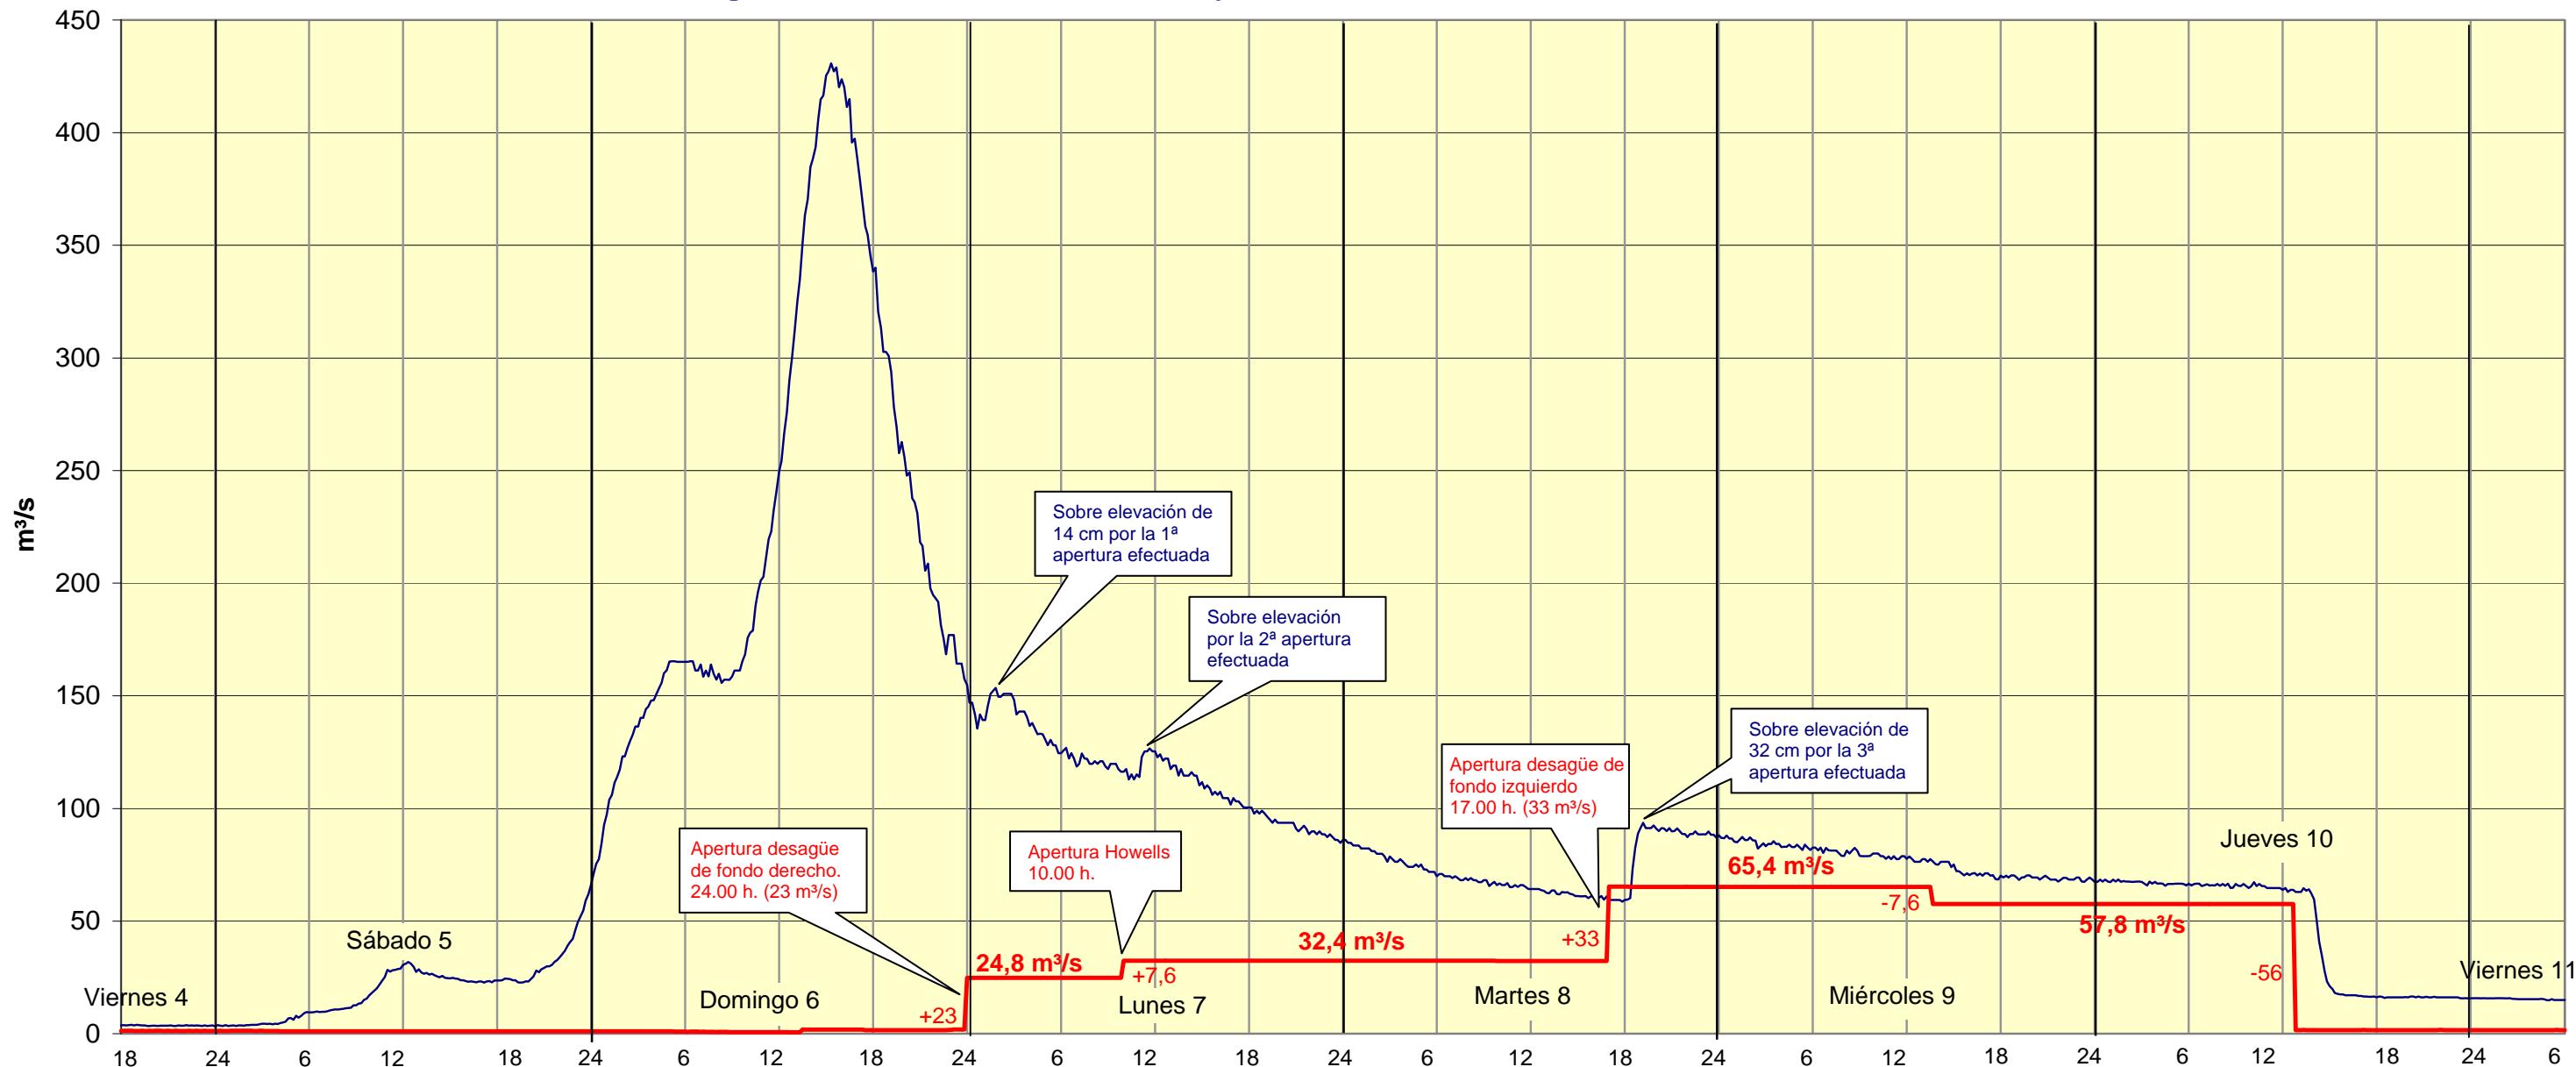
#### Hidrograma de la avenida en Ereñozu y caudales desembalsados en la Presa de Añarbe

El gráfico muestra la superposición del hidrograma de la avenida (caudales del río Urumea a su paso por la Estación de aforos de Ereñozu) con los caudales desembalsados de la Presa de Añarbe durante el episodio (línea de color rojo).

Finalmente, y al alcanzarse en el embalse -a las 12.45 h. del jueves día 10- un resguardo superior a los 4.500.000 m<sup>3</sup>, puede procederse al cierre de ambos desagües de fondo (izquierdo y derecho), dando por terminado el episodio.

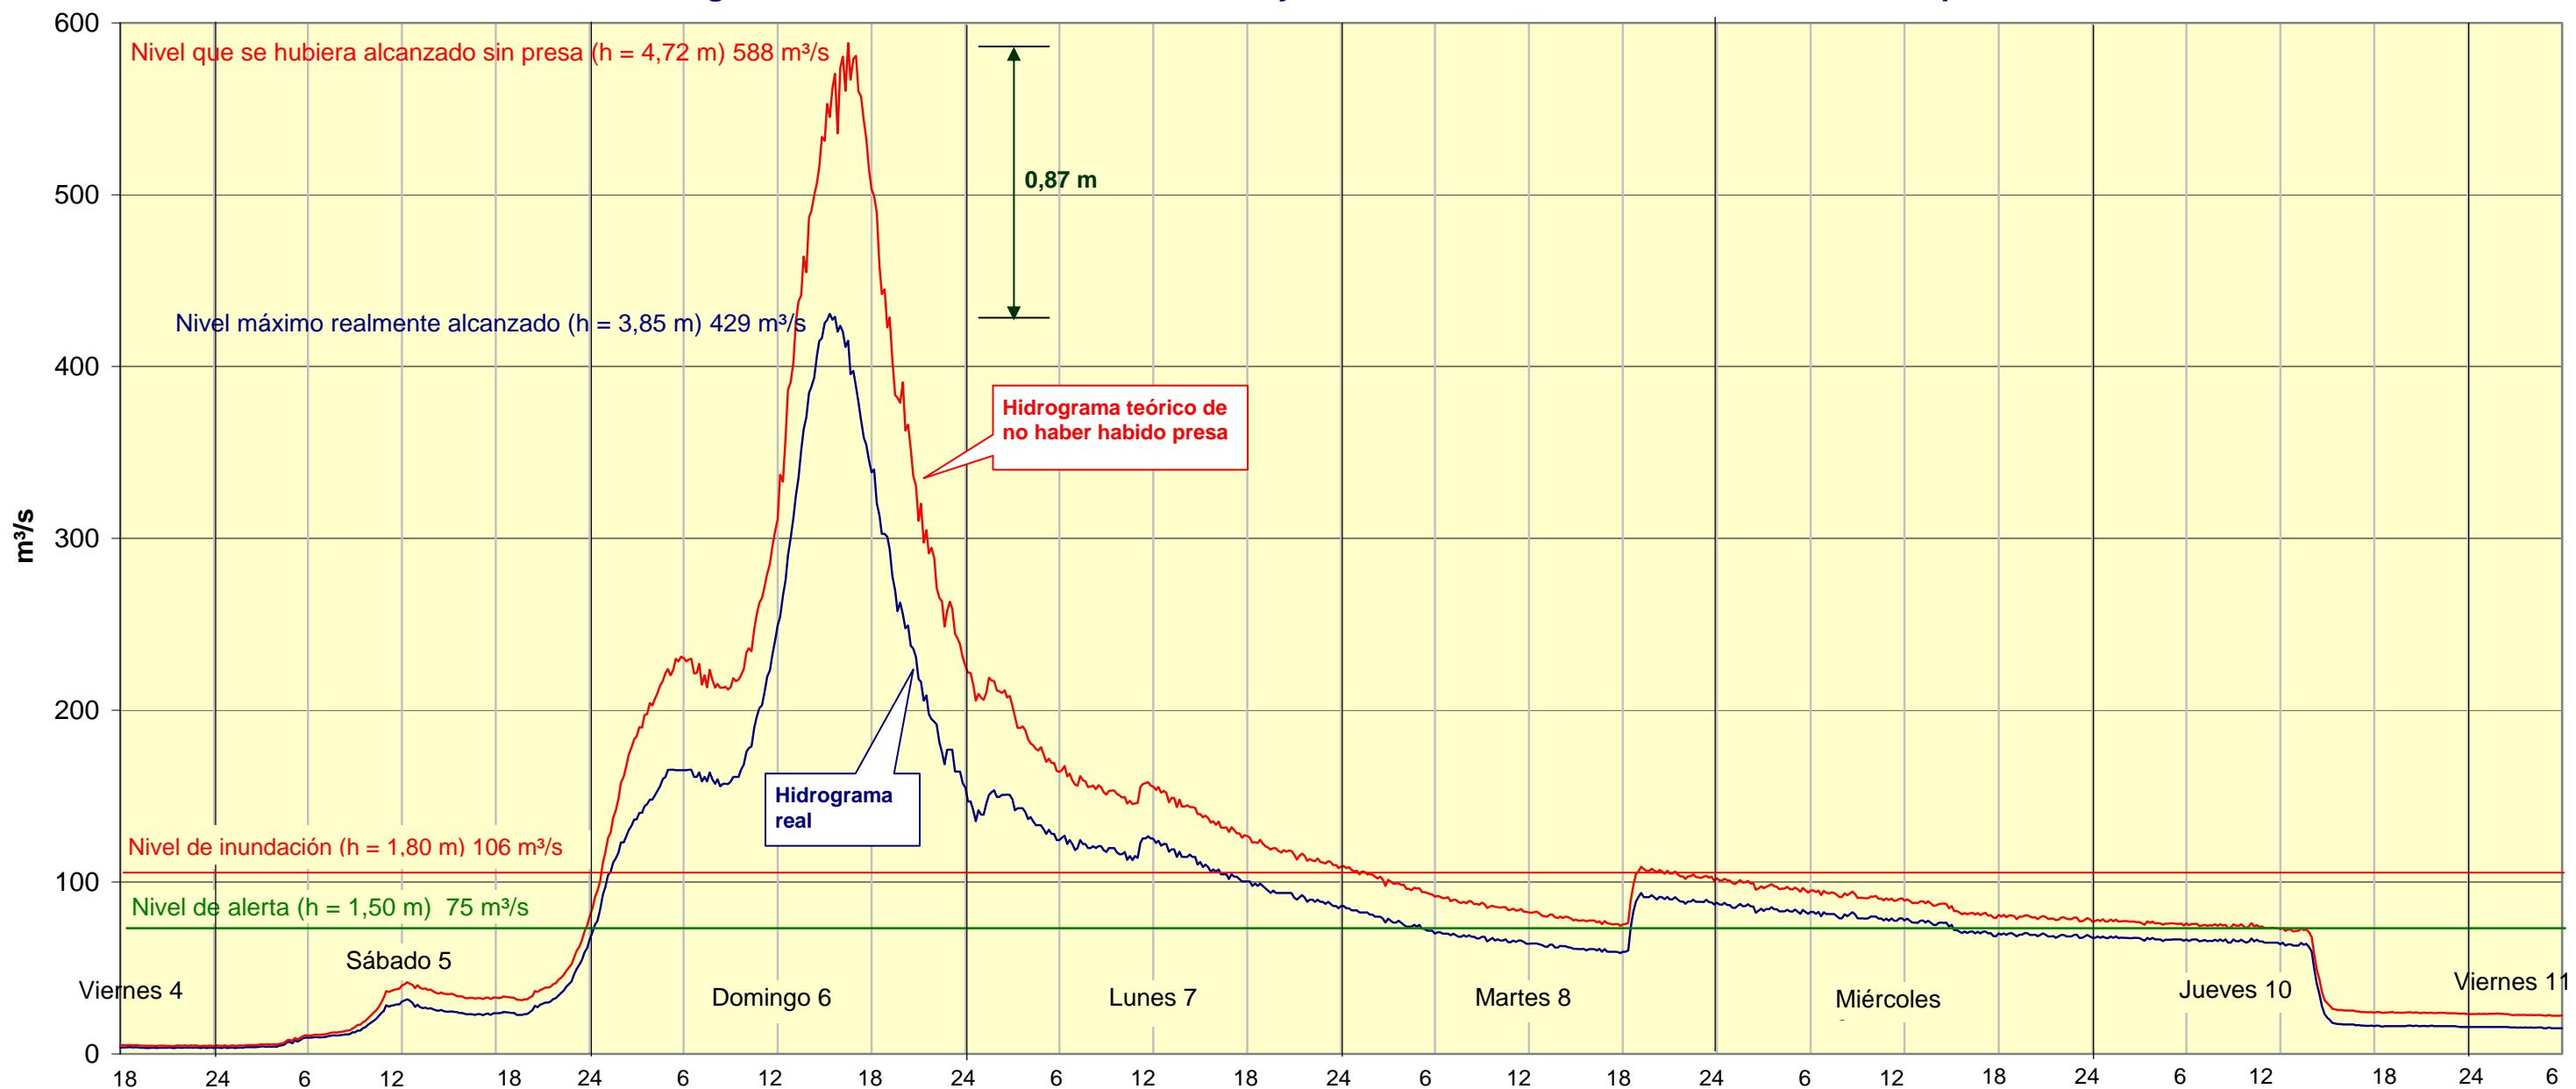
## Hidrogramas en Ereñozu de la avenida real y de la avenida teórica si no hubiera habido presa

El gráfico muestra la superposición del hidrograma de la avenida real (caudales del río Urumea a su paso por la Estación de aforos de Ereñozu) con el de la avenida teórica de no haber existido la Presa de Añarbe (línea de color rojo).

Como puede apreciarse, de no haber existido la Presa de Añarbe se hubiera producido un agravamiento de la inundación. El caudal máximo circulante por el río (“punta” de la avenida) hubiera pasado de los 429  $\text{m}^3/\text{s}$  realmente observados a un caudal de 588  $\text{m}^3/\text{s}$  (el 37% más). En pura teoría ello hubiera supuesto una sobre elevación del nivel del Urumea en ese punto de 0,87 m. Sin embargo, llama la atención que un incremento tan importante del caudal no repercuta en mayor medida en la altura del río en la regla de Ereñozu; ello bien puede deberse a la dificultad del cálculo de la correspondencia caudal/altura de regla en un rango tan anómalo de caudales y alturas como el de esa avenida teórica, ya que la propia estación de aforos bien pudiera estar inundada con ese caudal y la curva de gasto que establece esa relación es muy difícil de calibrar con precisión, ante la imposibilidad de efectuar aforos en el río en circunstancias de avenida tan adversas.

En todo caso, la comparación expuesta acredita una vez más el beneficio que la presencia de la presa supone en el río a efectos de laminación de avenidas, con la consecuencia de disminuir los daños causados por las inundaciones.

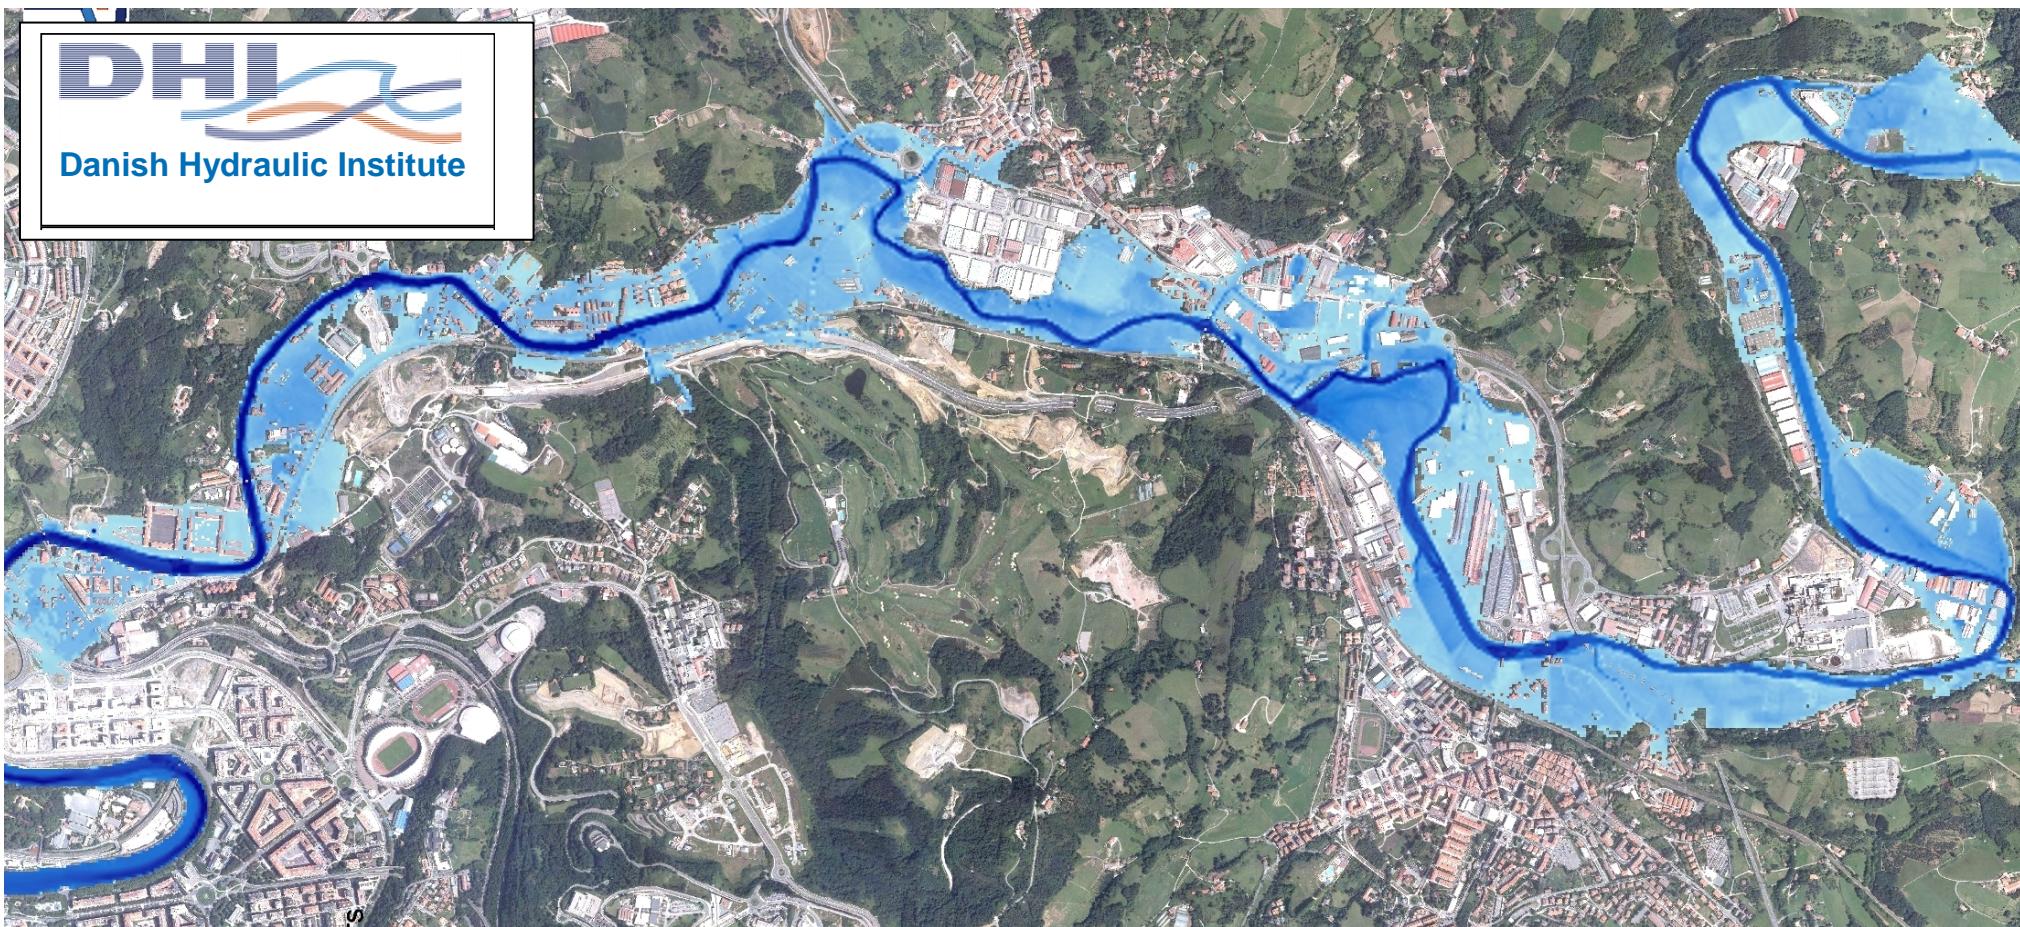
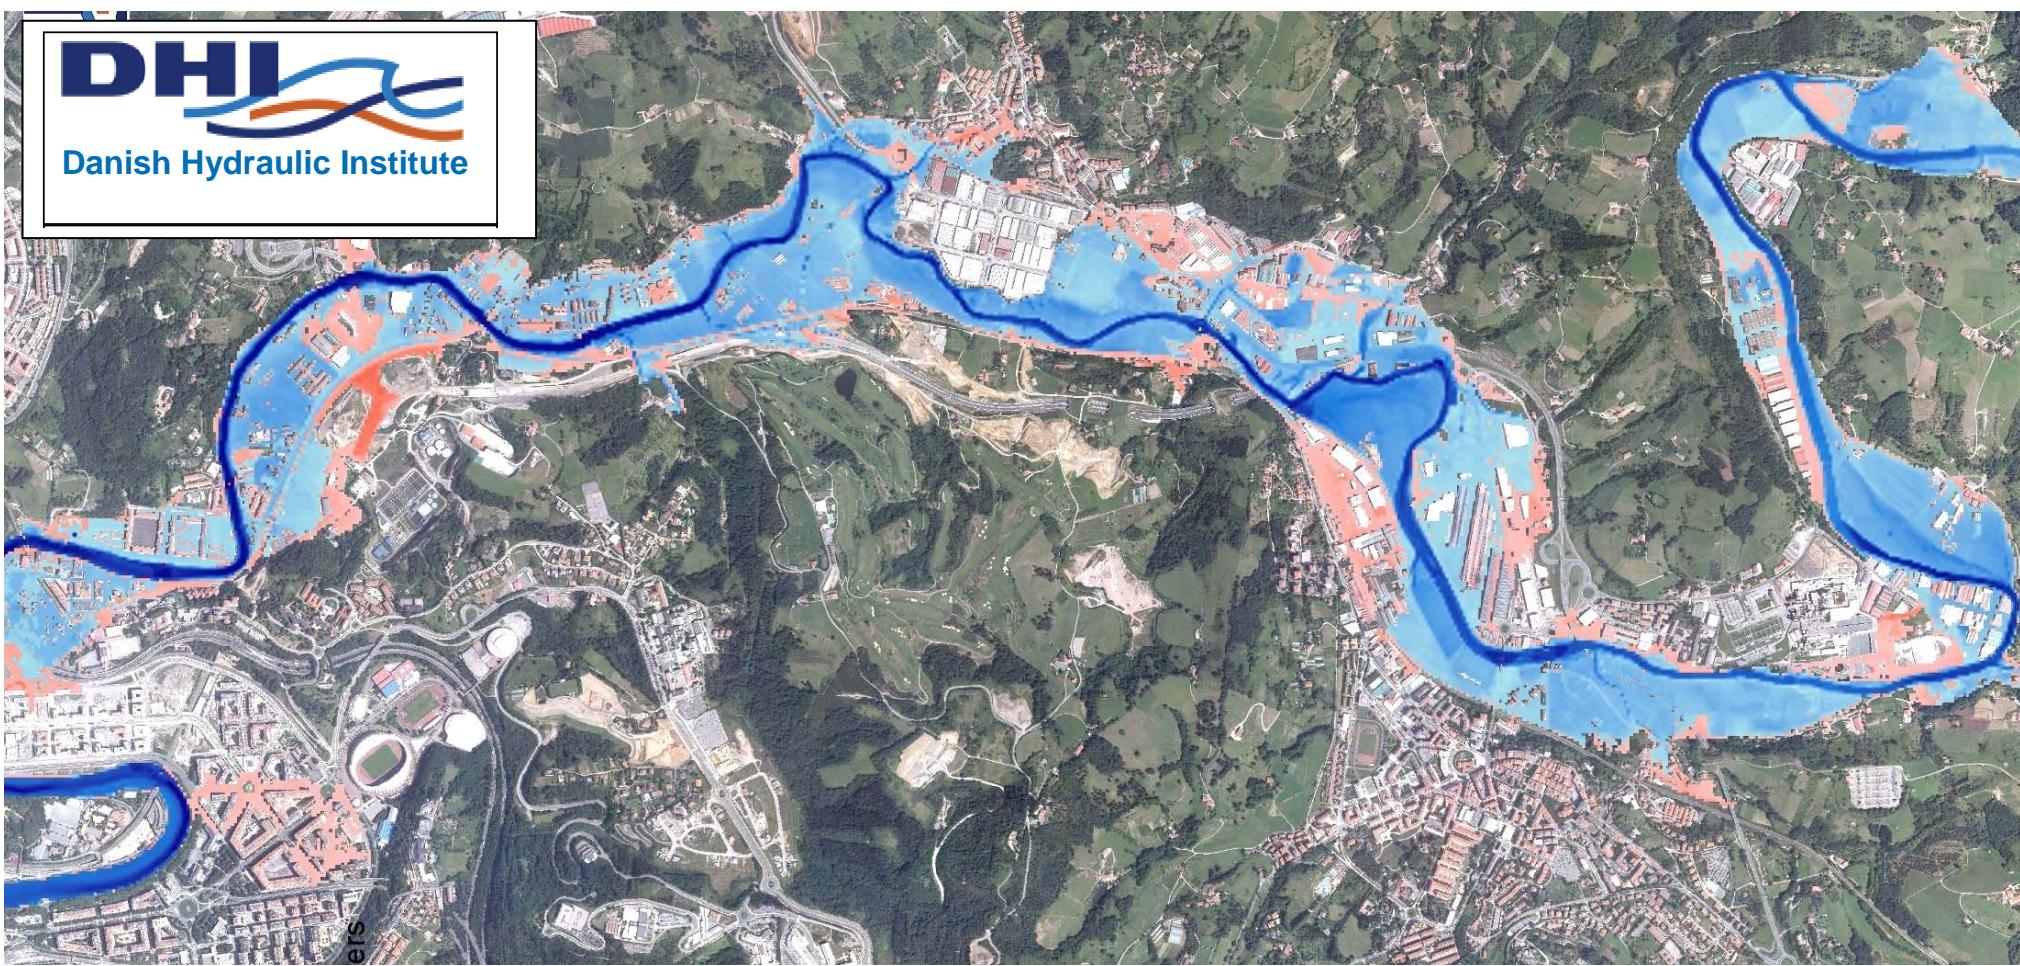
#### Influencia de la Presa de Añarbe en las inundaciones del Urumea.

Por cortesía del Danish Hydraulic Institute se han podido obtener las imágenes de la mancha de inundación en el valle del Urumea con motivo del episodio de avenida de los días 5 y 6 de noviembre de 2011.

En Donostia-San Sebastián, a las vías del ferrocarril y terrenos frente a la cárcel de Martutene, Hípica de Loiola, agravamiento de las inundaciones en Txomin y Martutene, sector este de Riberas de Loiola y a las amplias zonas de Amara comprendidas entre Carlos I, paseo de Errondo, Plaza de Irun y Eustasia Amilibia.

Suponiendo también un agravamiento general de las inundaciones, con invasión de multitud de pequeñas áreas que no es posible enumerar aquí.
